# **ANALISIS DAMPAK OVERLOAD TRANSFORMATOR TERHADAP KUALITAS DAYA GARDU K622 PENYULANG PELANGI PT. PLN ( PERSERO ) ULP KARANG**

Transformer overload occurs in one of the distribution transformers in PT. PLN (Persero) ULP Karang, namely the K622 Distribution Transformer at the Rainbow Feeder with a load of 110.16% exceeding the standard set by SPLN, which is 80%. This study aims to find out how to overcome the Overload problem in the K622 distribution substation transformer on The Rainbow and get the size of the K622 distribution substation transformer load before and after the Uprating Transformer. From the results of uprating, the percentage of transformer loading value before uprating transformers was carried out by 110.16% and after uprating transformers by 26.38% so that it decreased by 83.78%. This means that the uprating transformer is one of the methods that can be used to overcome excess loads.

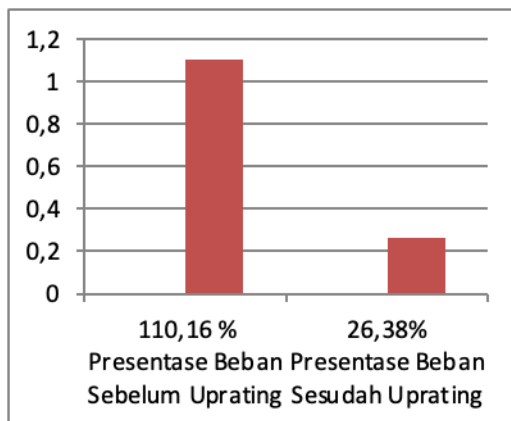
**Gambar 2.** Diagram presentase sebelum dan sesudah pembebanan

Dari hasil perhitungan didapatkan nilai persentase pembebanan sebesar 110,16%. Hal ini terlihat transformator mengalami overload. Apabila kita mengacu pada SPLN 50:1997 nilai tersebut sudah melebihi

Setelah dilakukan perhitungan persentase pembebanan pada Trafo setelah Uprating Trafo maka hasilnya menunjukkan bahwa Trafo K622 sudah kembali normal atau tidak mengalami overload karena total persentase pembebanan Trafo tidak lagi melebihi beban standar yang telah ditentukan sebelumnya, yakni 26,38 %.

Berdasarkan hasil perhitungan dan analisis data yang telah dilakukan didapatkan nilai persentase pembebanan Trafo sebelum dilakukan Uprating Trafo yaitu 110,16% dan setelah dilakukan Uprating Trafo yaitu 26,38%, sehingga mengalami penurunan sebanyak 83,78%
